MESTRADO EM ENGENHARIA DE SEGURANÇA E HIGIENE OCUPACIONAIS

Dissertação apresentada para obtenção do grau de Mestre
Engenharia de Segurança e Higiene Ocupacionais
Faculdade de Engenharia da Universidade do Porto

SEGURANÇA NA REABILITAÇÃO DE EDIFÍCIOS DO SÉCULO XIX DO PORTO

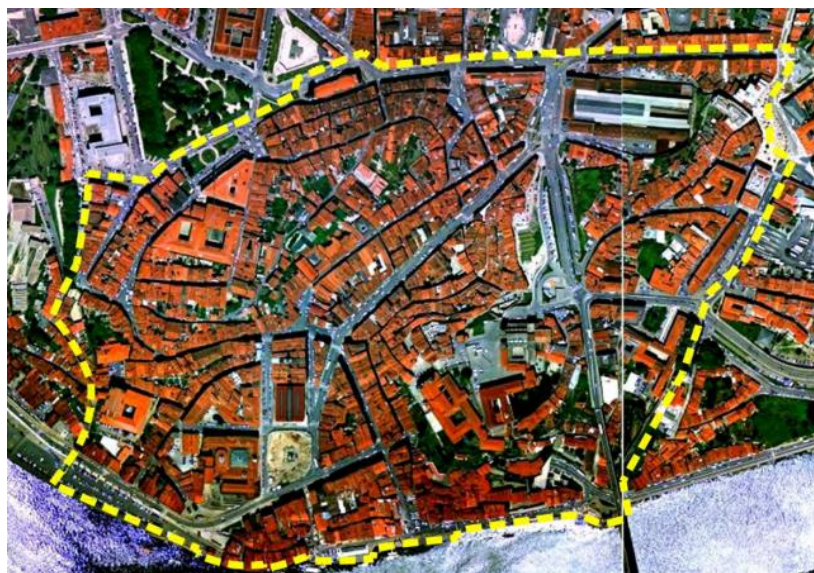
Figura 9 - Representação esquemática do limite da ARU do centro histórico do Porto [13]

A ARU (Área de Reabilitação Urbana) do centro histórico do Porto (Figura 9) engloba cinco freguesias da cidade, no entanto apenas uma delas se encontra totalmente inserida nesta ARU, São Nicolau. As restantes quatro freguesias (Miragaia, Sé, Santo Ildefonso e Vitória) têm incluídas apenas uma parte dentro do perímetro desta ARU [13].

Dentro do seu limite existem cerca de 1800 prédios, sendo que 34% das edificações encontram-se em mau ou muito mau estado de conservação, e 51% necessitam de pequenas e médias reparações [13].

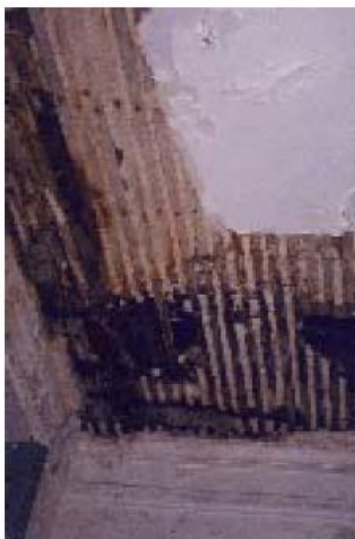
Numa primeira fase os fasquios eram fixados diretamente sob os paus rolados espaçados entre si a espessura de sensivelmente “1 dedo”. Em alguns casos entre os fasquios e os paus rolados era colocada uma estrutura intermédia de barrotes para compensar algum desnível existente nos paus rolados, servindo ainda de ventilação [19].

Figura 14 - Pormenor dos elementos do revestimento dos tetos [17].

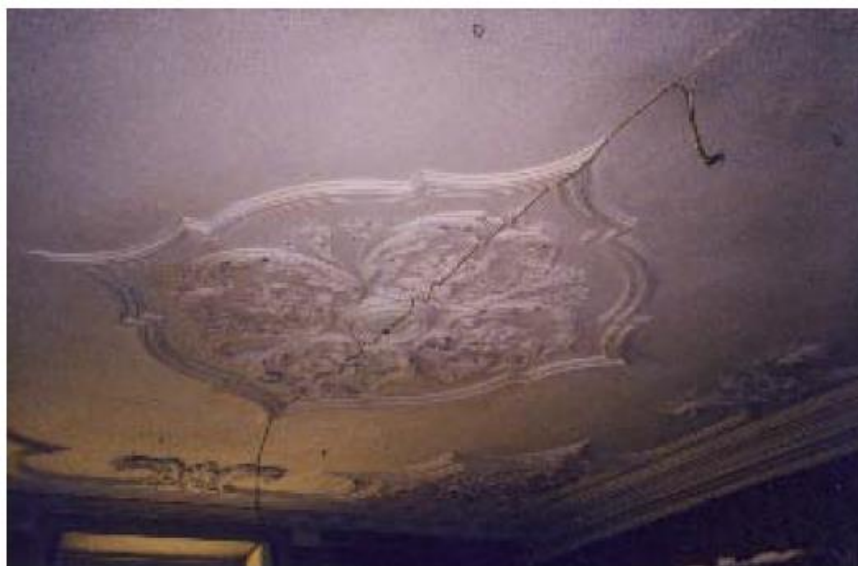
Quando se utilizava a decoração cuidada dos tetos eram utilizadas técnicas apropriadas tendo em conta cada adorno (Figura 15). Por exemplo, as cornijas e sancas eram perfis muito finos que seriam executados com recurso a um contramolde em chapa, fixo a tuas tábuas de madeira dispostas em angulo reto, recorrendo-se assim ao molde ao longo da intersecção da parede com o teto [17].

Figura 15 - Pormenor de acabamento com diversos ornamentos em estuque [17].

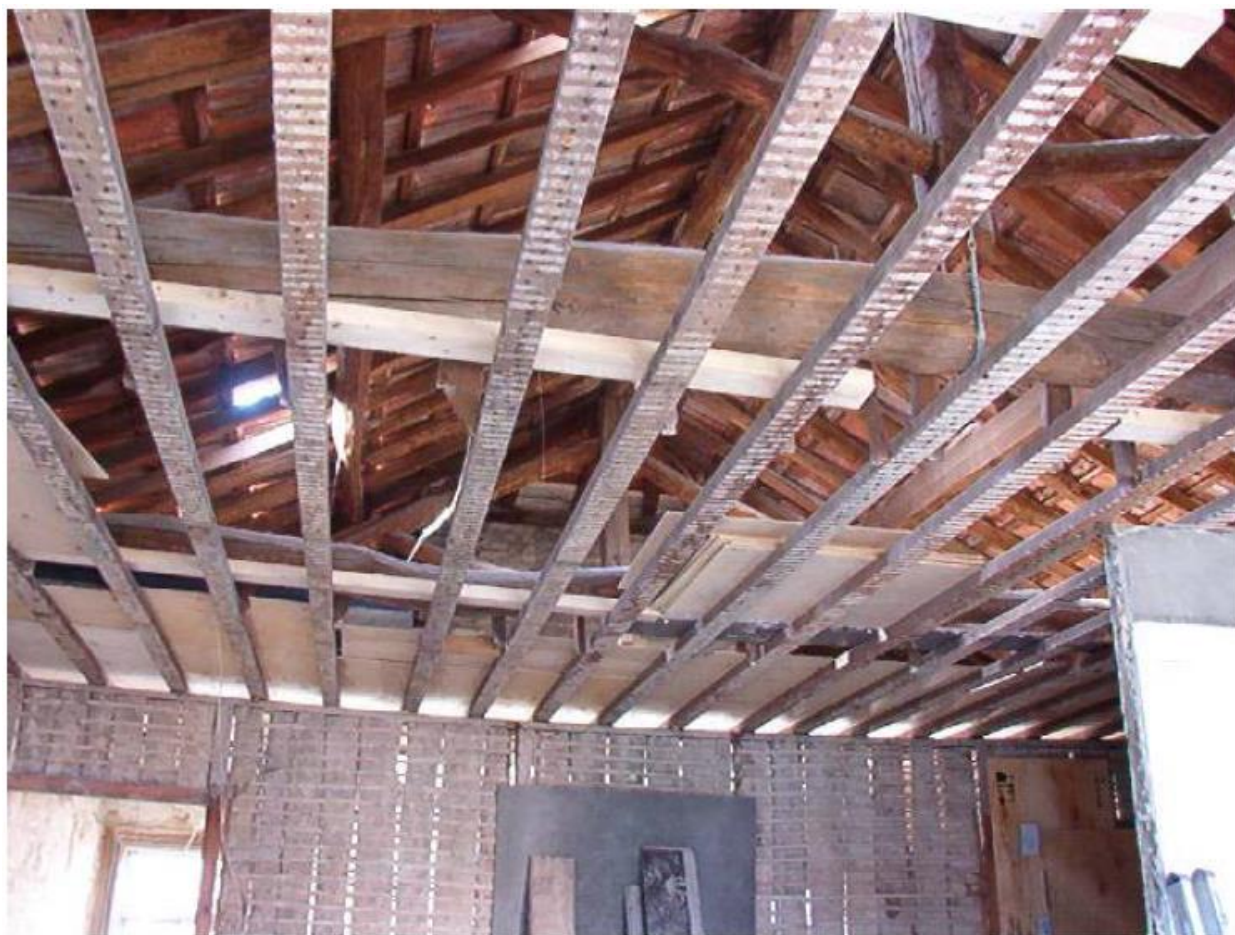
Nestes telhados eram utilizadas telhas de canal, romana ou ainda conhecida por vã, sendo esta assentes diretamente no guarda-pó, uma vez que não possuíam qualquer tipo de encaixe, era necessário a sua fixação com argamassa (Figura 16) [17].

Figura 16 - Pormenor da estrutura da cobertura, do teto e de uma parede em tabique [17].

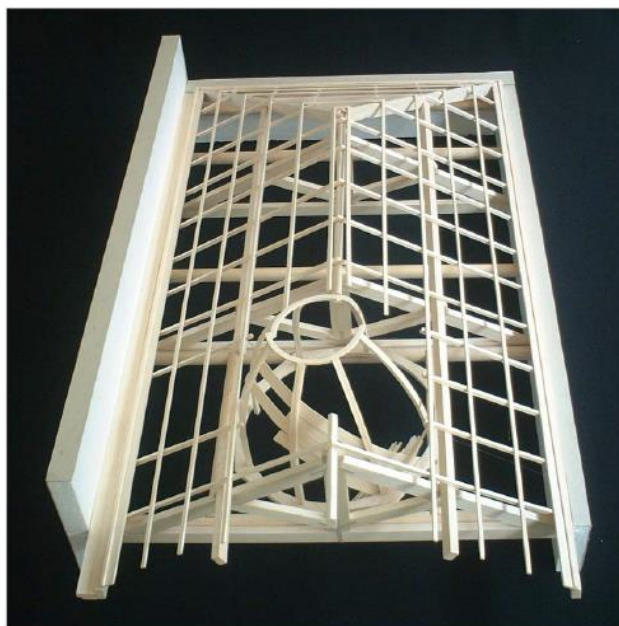
As claraboias salientes possuem um sistema estrutural mais composto. A localização da claraboia é definida por duas cadeias no vigaamento do teto. Para favorecer a construção da sua forma circular ou elíptica coloca-se subcadeias nos cantos com menor dimensão, em alguns casos talhadas em forma de cambotas. No plano da cobertura a definição do vão é executada da mesma forma do tipo de claraboia anterior [17].

Figura 17 - Pormenor da estrutura do telhado com claraboia saliente [17].

As paredes desta claraboia são executadas recorrendo-se a uma estrutura de barrotes de secção quadrangular com 7 cm de lado em forma de aduelas, suportada pela estrutura do teto e das águas da cobertura [19].

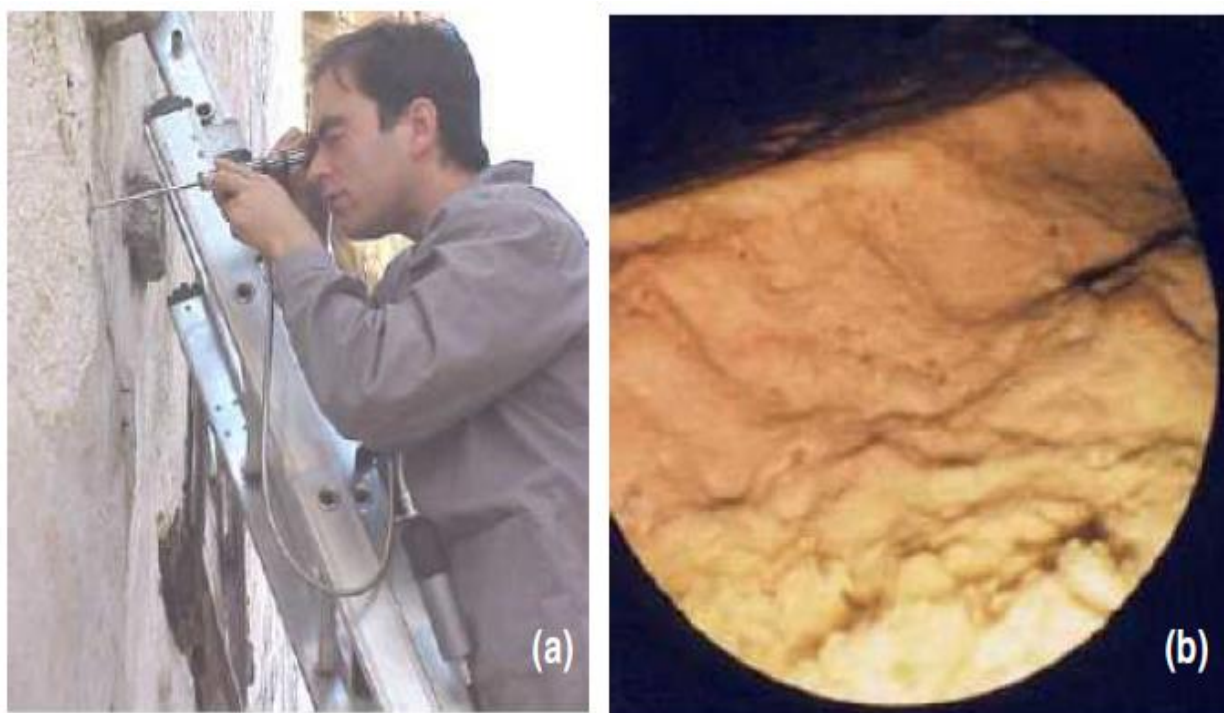
Outro tipo de ensaio é o semi-destrutivo, este aplica algumas anomalias nos elementos construtivos. Deste modo as perturbações devem ser as mais ligeiras possíveis, evitando-se assim marcas excessivas nos elementos, devendo também este tipo de ensaio ser evitado em monumentos com valor histórico (Figura 19) [22].

Figura 19 - Exemplo de ensaio semi-destrutivo. a) Utilização de câmara boroscópica b) imagem obtida através da câmara boroscópica [23]

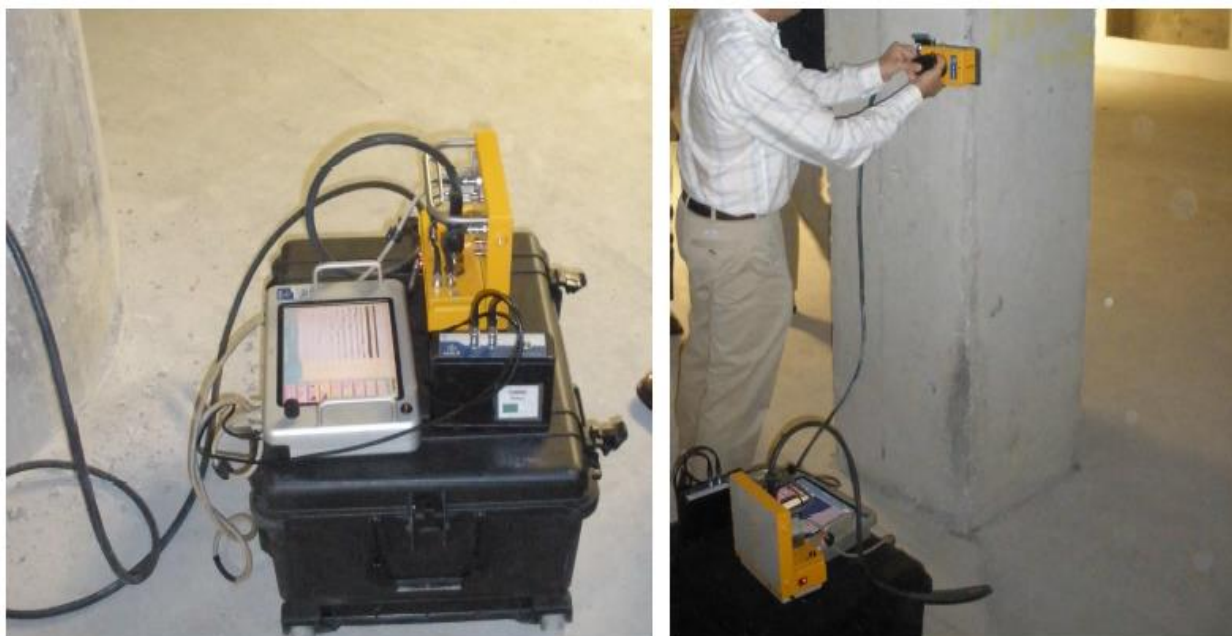
Por fim existem os ensaios não destrutivos (Figura 20). Estes caracterizam-se por não possuírem qualquer ação invasiva sobre qualquer elemento construtivo, permitindo observar-se anomalias existentes no elemento que não se encontram visíveis [22].

Figura 20 - Exemplo de ensaio não destrutivo - Análise de prospecção geotécnica [23]

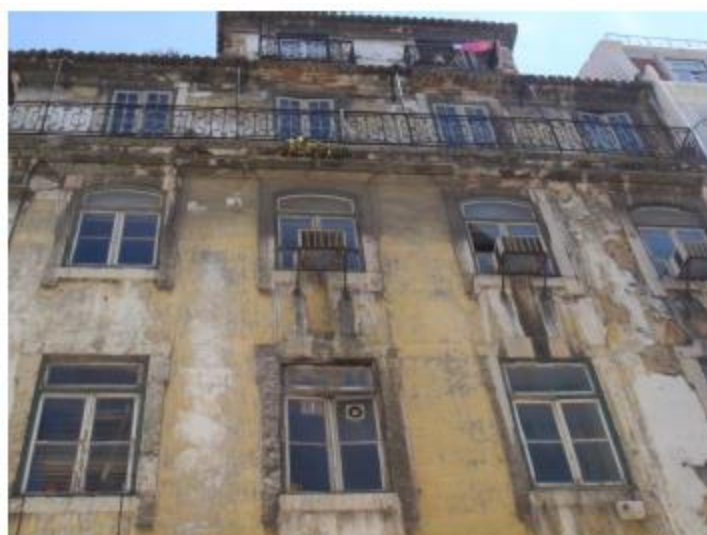
- Fendilhação;
- Desagregação;
- Anomalias resultantes da ação da água;
- Oxidação dos elementos metálicos;
- Envelhecimento dos materiais.

Figura 21 - Degradação de diversos materiais numa edificação [24]

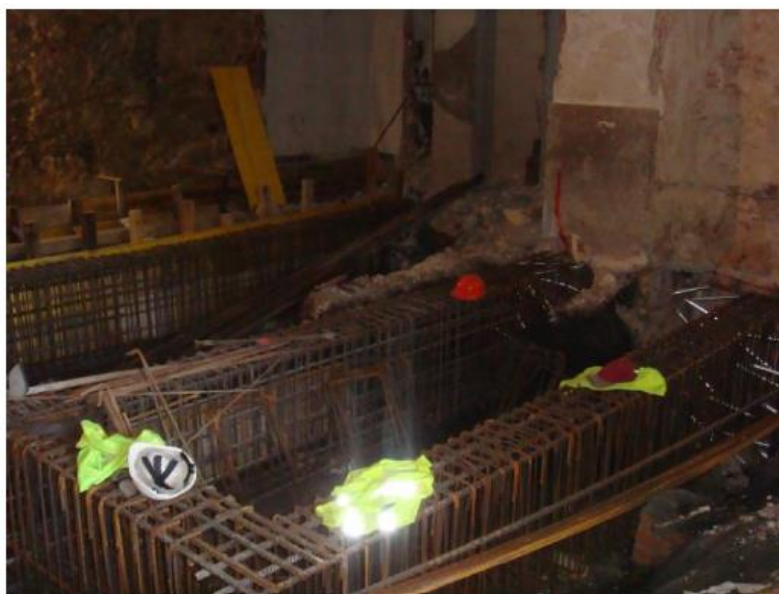
Por fim, o último método evidenciado tem como principal características aproveitar as fundações existente, criando apenas uma grelha de vigas de fundação de maneira a receber as cargas provenientes da edificação (Figura 27) [24].

Figura 27 - Representação dos trabalhos de reforço das fundações aproveitando as fundações existentes [24]

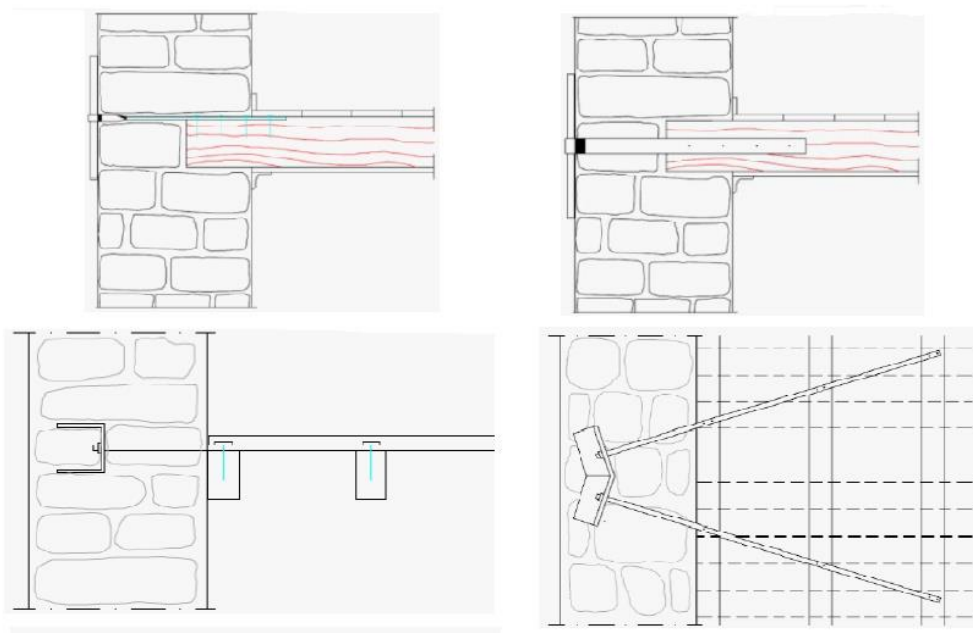
A ligação entre a estrutura do pavimento e a parede normalmente é reforçada através da utilização de ferrolhos. Estes são pregados às vigas dos pavimentos nas faces laterais ou superiores ancorados na parede de alvenaria através de vergalhões ou chapas de aço. Na Figura 29 pode reparar-se em diferentes formas de reforço das ligações do pavimento com a parede.

Figura 29 – Exemplos esquemáticos de reforço de ligação do pavimento com a parede [23]
